リード線の断線解析および加速試験の検討

TOA株式会社
品質保証室
山田 朗博

製品の内部に使用しているリード線が断線しているのが見つかったのを機会に断線メカニズムを検討し、原因を明確にするとともに発生状況の全体像を把握した。また、断線メカニズムが腐食を基にしたものであったので、評価試験は単に高温高湿の環境に放置するのではなく、腐食を考えた加速試験を試みた。その結果から加速係数を求め、加速モデルを考察したので、その事例を紹介する。

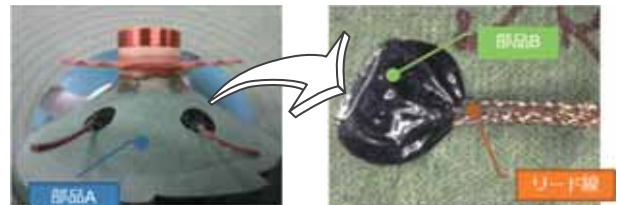
腐食に関連する部品を写真2-1aと写真2-1bに示す。写真2-1aの薄青色の傘状のものを部品A、写真2-1bに示した黒い部位を部品Bと呼ぶことにする。部品Aは紙類、部品Bはゴム系接着剤である。

写真2-1a 部品A

写真2-1b 部品B

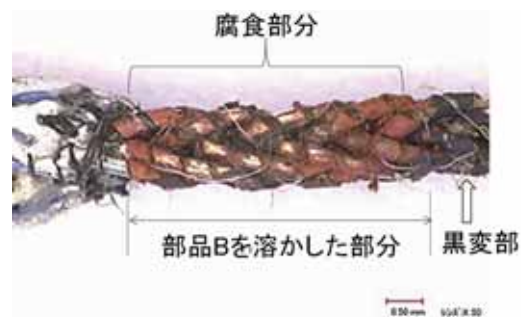
写真2-1c リード線の表面観察

また、断線している箇所を観察するため部品Bを溶剤で溶かして、内部にあるリード線の表面観察を行った結果を写真2-1cに示す。この写真から分かるように、部品Aと部品Bがリード線に接触している領域のみが、赤く変色した腐食生成物を観察することができた。また部品Bと接触していないリード線の外側境界は黒変していた。

表面観察の結果から、部品Aと部品Bが接触している領域でのみでリード線が赤く腐食していることが分かった。

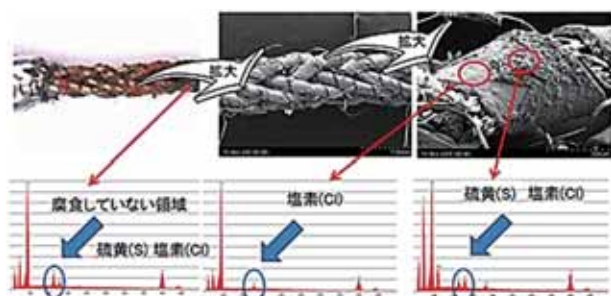
写真2-2 腐食部分と近傍の元素分析

腐食原因を調べるために腐食部の元素分析を行った。写真2-2に腐食部分やその近傍と関連付けて結果を示す。

す。写真2-2右側の図から分かるように腐食生成物が凹凸に成長している領域から、塩素、硫黄が検出された。また写真2-2左側の図から分かるように腐食部近傍(部品Bと接触していない外側)の黒変部も同様に、塩素と硫黄が検出された。黒変部は表面が凹凸するような変化はないが、薄く腐食しているものと推測される。

この結果から硫黄イオンと塩素イオンを発生する要因が近くにある部品Aか部品Bのどちらか、もしくは両方が関与している可能性が予想された。

これらの結果から腐食生成物は塩化銅や硫酸銅(あるいは硫化銅)、酸化銅などの生成が考えられるが、部品Bの下では赤く腐食していたこと、凹凸に大きく腐食しているところの分析チャート(写真2-2右)では酸素のピークが高いことから、酸化第一銅ではないかと推測した。

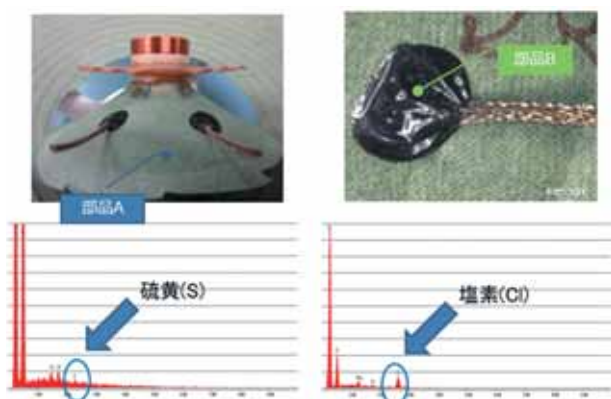
写真2-3 使用部品の元素分析

腐食部付近に使っている部品について腐食要因を調べた。写真2-3に使用部品の写真と元素分析の結果を示す。部品Aからは硫黄が、部品Bからは塩素が、それぞれ検出された。

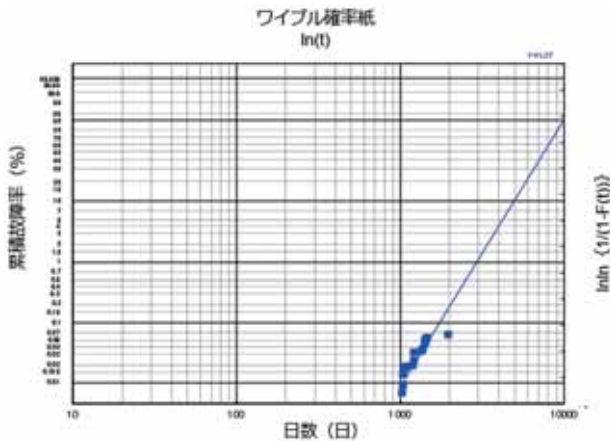
図3-2 市場故障のデータ解析

市場での発生状況の評価するため、故障に至った日数を集めてワイブル解析を行った。表3-2に市場での故障日数を示す。この表をもとに、故障した製品が製造されたロットの生産台数を母数としてワイブル確率紙を用いた解析を行った。図3-2にその結果のプロット線図を示す。形状パラメータ m は4.4、尺度パラメータ η は8,228日であった。

形状パラメータが4.4であったことから故障増加型の摩耗劣化故障と言えるため、寿命との関連を調べた。この製品の当社で定義している寿命6年(2,190日)に対して、ワイブル確率紙解析結果によると累積故障率が1%のところは8年(2,920日)に該当することが分かった。また、ワイブル確率紙によると、メジアン寿命(累積故障率が50%となる寿命)は約8,000日(約22年)であることが分かった。

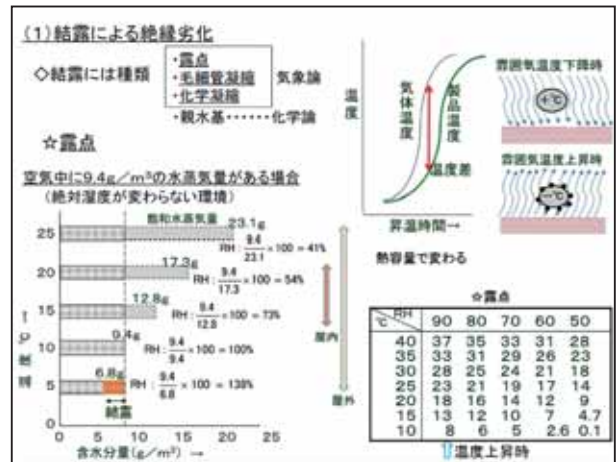
図3-4 露点による結露

図3-4^[1]に露点による結露の説明を示す。絶対湿度が変わらない環境で温度が下がり続け、露点を下回ると結露し始める。また温度上昇時は気体中の湿度が上昇す

るため、露点となる低温物体があるとそこに結露が発生する。

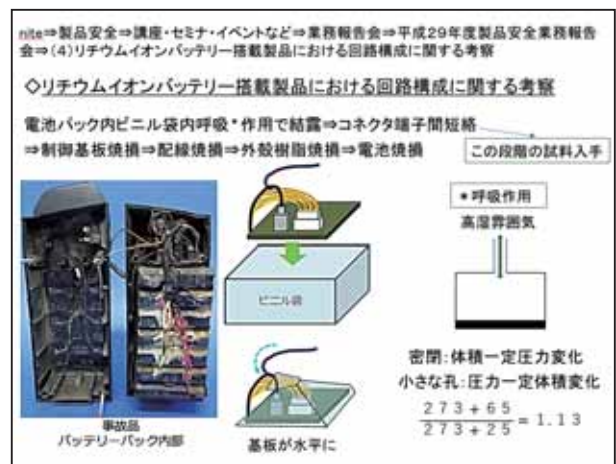
図3-5 呼吸作用

図3-5^[2]に腐食を引き起こしやすい要因(呼吸作用)を示す。リード線の固定構造から、リード線の線束内に湿気が入りやすいことや、温湿度サイクルでリード線の内部に湿気が溜まりやすいことが考えられる。リード線の隙間が狭い(小さな孔である)ことから、リード線内で結露した水分が蒸発することなく、リード線内で結露し続けることになる。

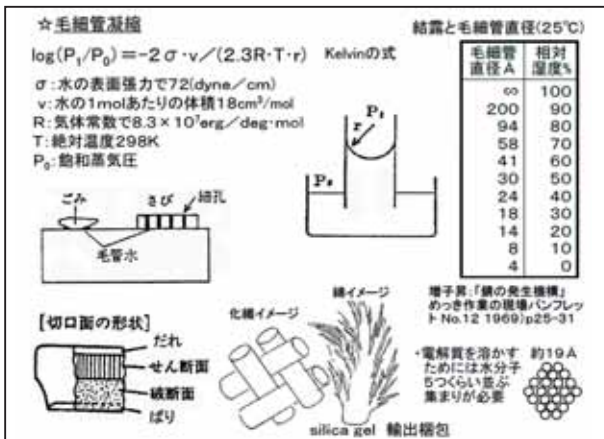
図3-6 毛細管凝縮

図3-6^[1]に腐食を引き起こしやすい要因(毛細管凝縮)を示す。リード線の構造は、複数本の中心糸(綿繊維)に銅箔をスパイラルにラッピングした素線を、複数

本、複数束でロープ撚りさせた構成である。綿繊維は、12～15μm程度の太さを有する繊維状組織ではあるが、その繊維と繊維との隙間はもっと狭くなり、湿度さえあれば結露し、しかも多湿であるほど大量に結露するため危険である。すなわち、この凝縮作用により結露のしやすさがあると言える。

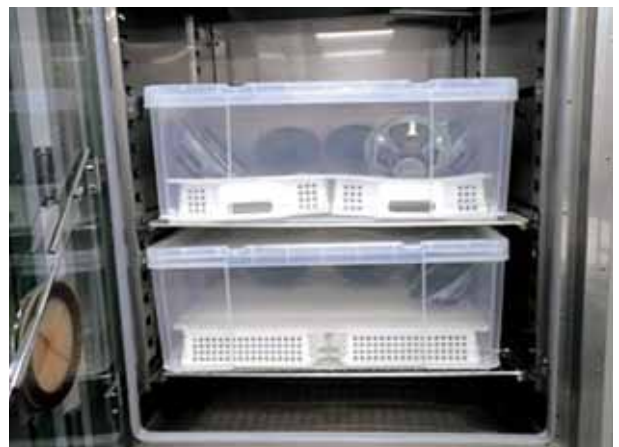
写真4-2a セットアップ

- ・試料をセットした試料台を設置したポリプロピレンのケース内の底に適量の水を入れ、恒湿状態となるようにセットしてチャンバー内に設置した。
- ・温度、湿度:85℃、90%

写真4-2a、4-2bにセットアップの様子を示す。

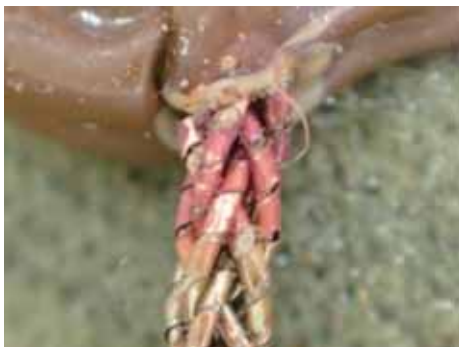
写真4-3 加速試験後のリード線の表面観察

この試験では、500時間前後から腐食が発生しはじめたのが確認され、さらに試験を続けると1,000時間前後で4つの試料すべてが断線に至った。写真4-3に加速試験後の部品Bが接触していた領域の表面を観察した写真を示す。市場での故障と同じような赤く腐食する現象を再現させることができた。

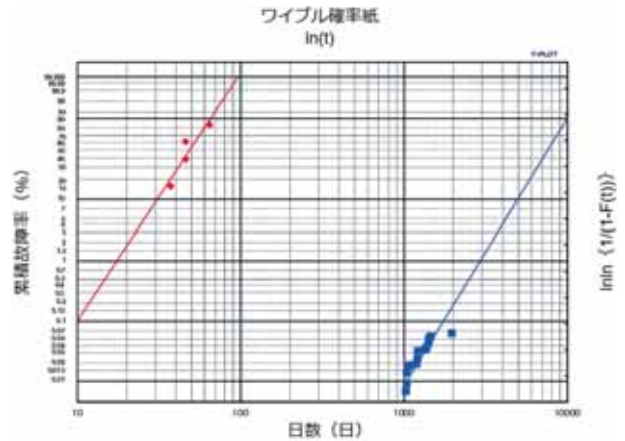
図4-3 市場データと加速試験のデータ解析

この試験データを用いてワイブル確率紙で解析した。市場データと加速試験データのプロット線図を図4-3に示す。赤線が加速試験で求めたものである。形状パラメータ m は4.1、尺度パラメータ η は53日であった。

4.3項のワイブル確率紙の通り、市場故障のプロット線図と比較して、市場故障の形状パラメータ m が4.4、加速試験の形状パラメータ m が4.1で、ほぼ同じであったことから、今回の試験は加速が成り立っていると言えることができる。

また市場故障、加速試験それぞれの尺度パラメータより、加速係数は $8,228(\text{日})/53(\text{日}) \approx 155$ 倍となる。
